25 a 28 de outubro de 2011
Windsor Barra da Tijuca Hotel - Rio de Janeiro

II SIBE
Simpósio Internacional de
Barragens de Enrocamento

MONITORAMENTO/RECUPERAÇÃO DA FUNDAÇÃO DA BARRAGEM JABURU I

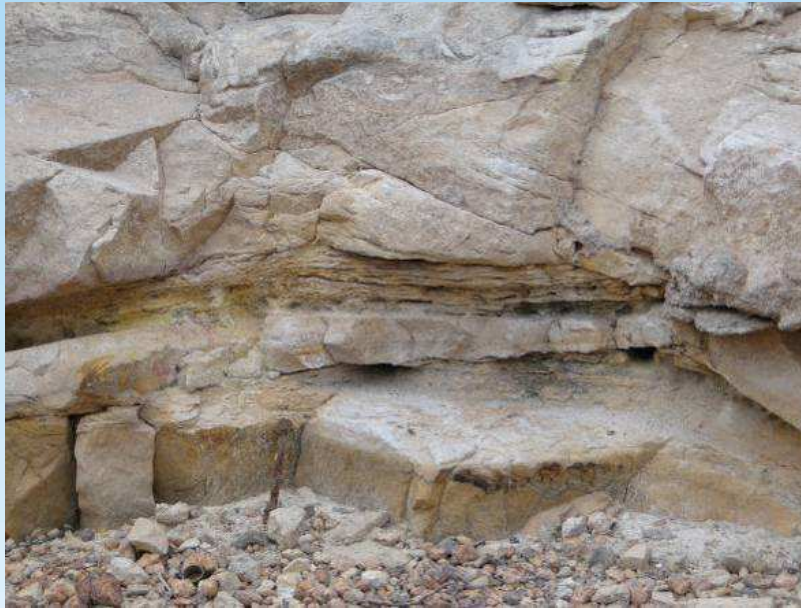
Fraturas com cimentação

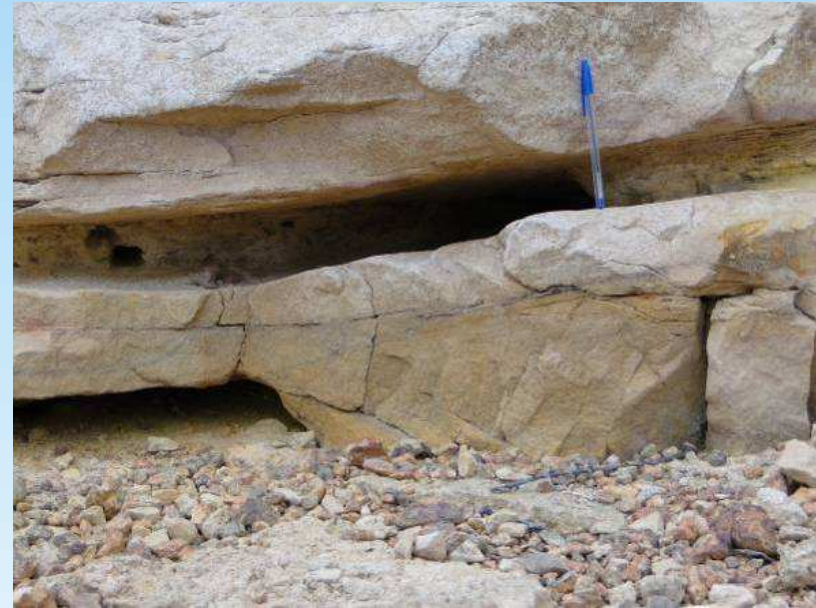
Fraturas abertas

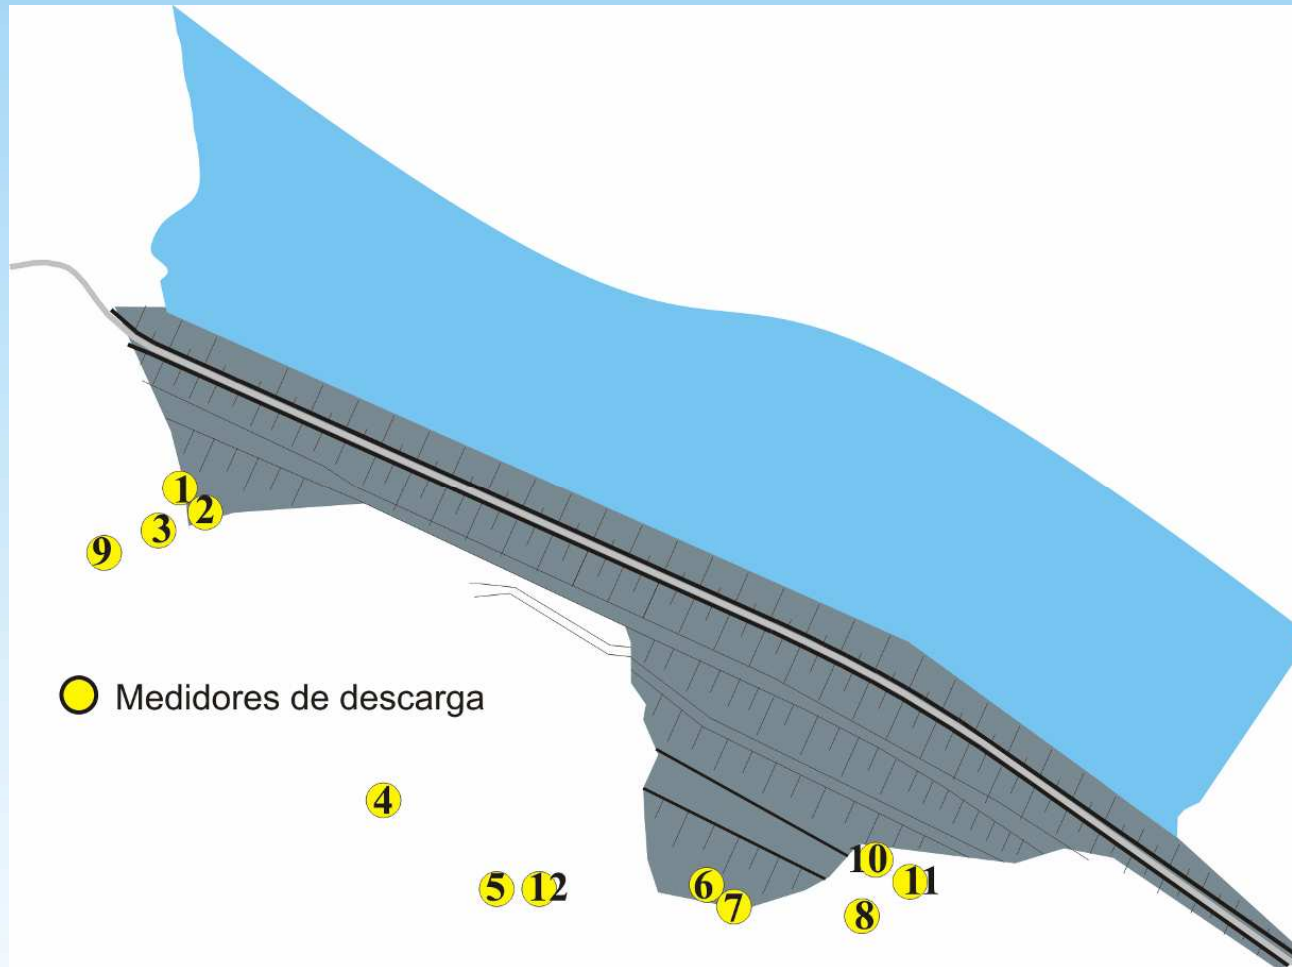
MONITORAMENTO ANOMALIAS

Período	Evento
1983	Final da construção da barragem
1985	Primeiro enchimento;
1988	Percolação na ombreira direita;
1989-1990	Tratamento da ombreira esquerda com cimento e asfalto
1992	Percolação na região da tomada d'água e centro do vale
1997	Percolação no dreno de pé
2009	Percolação na ombreira direita com carreamento de material
2010	Tratamento da ombreira esquerda com cimento e asfalto
