II SIBE
Simpósio Internacional de
Barragens de Enrocamento

REABILITAÇÃO DA BARRAGEM **DA UHE PEDRA**

Dados Gerais

Localização: Rio de Contas, Jequié, Bahia Construção: 1964 a 1968
Tipo: Contrafortes Altura: 60 m Comprimento: 408 m

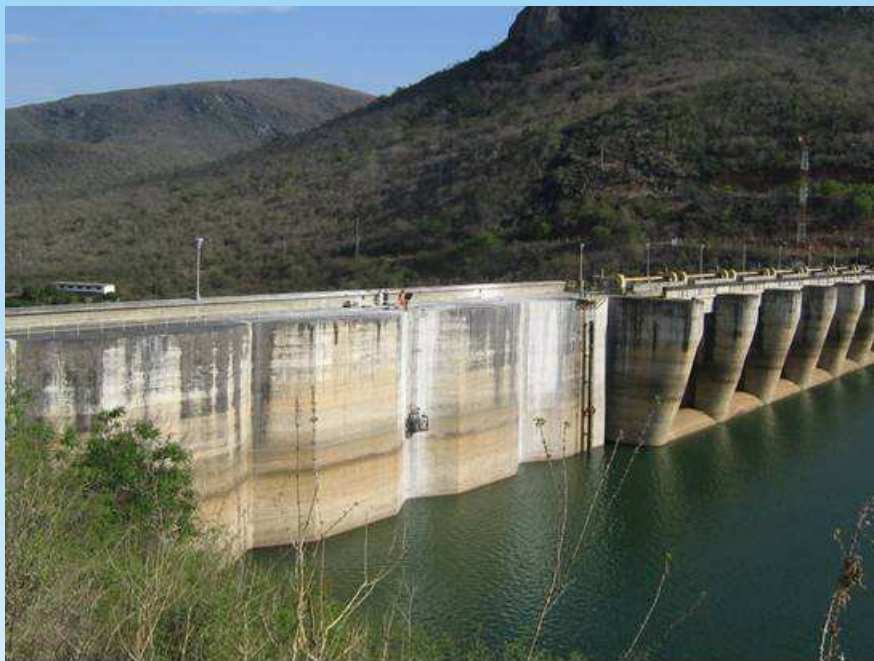
Vista de montante na ME

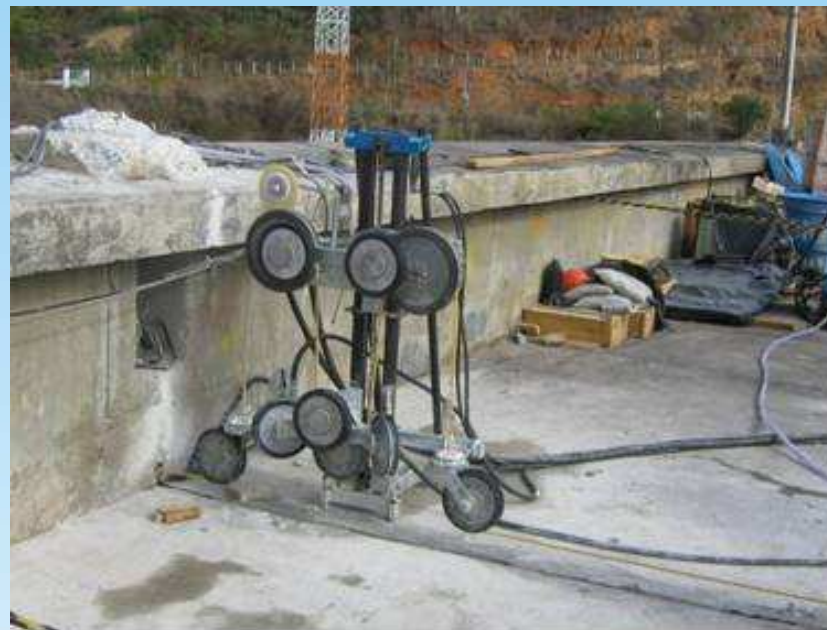
Dispositivo de corte com cabo diamantado

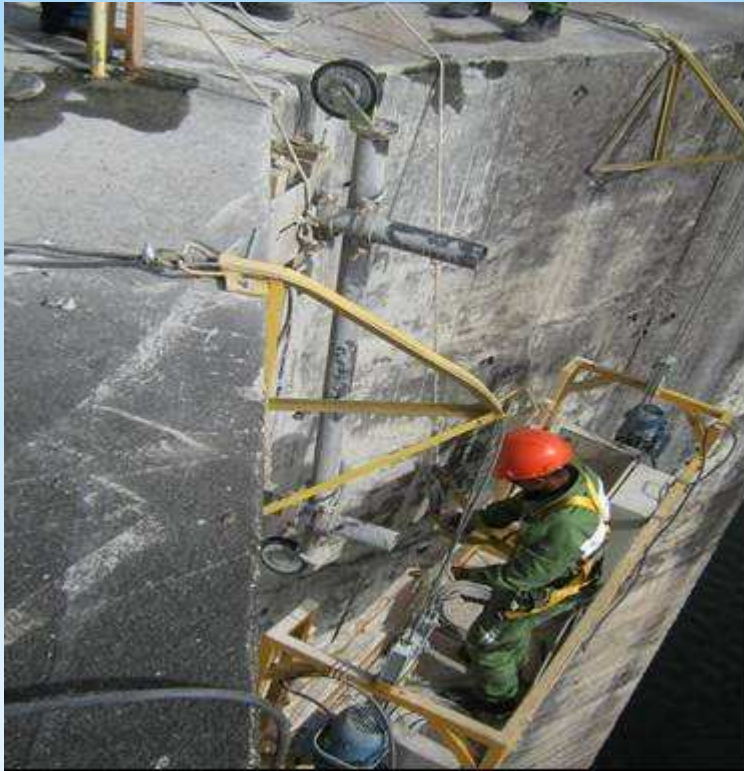
Sistema de direcionamento do cabo diamantado

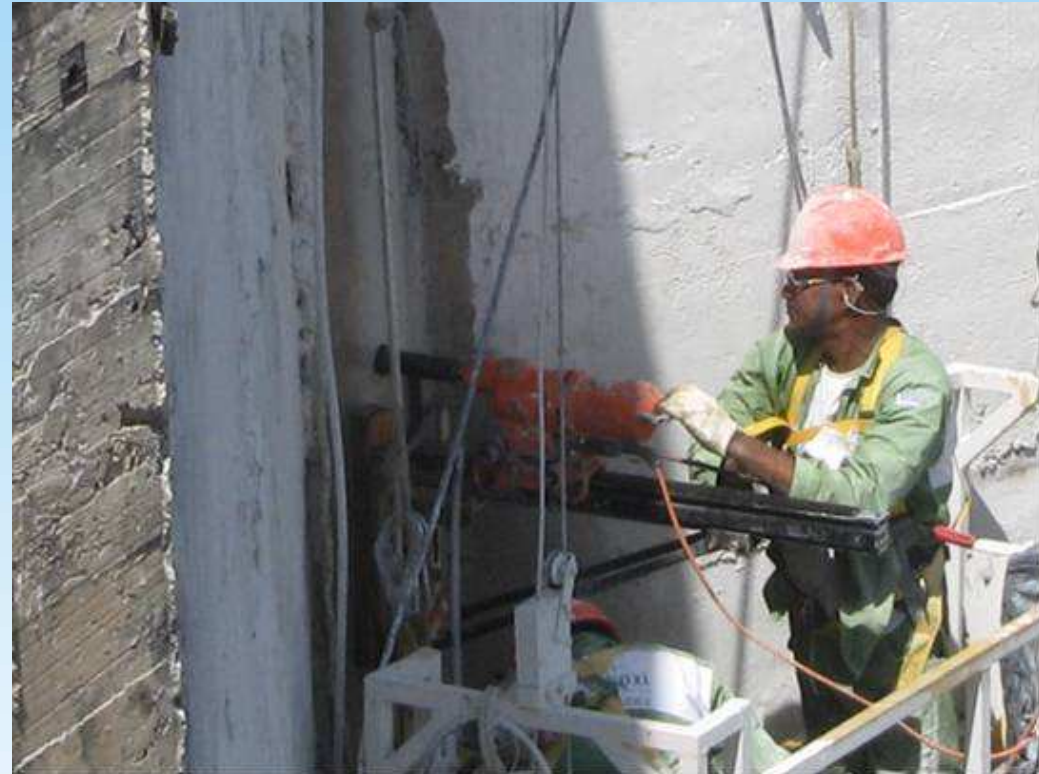
Perfuração de furo piloto horizontal

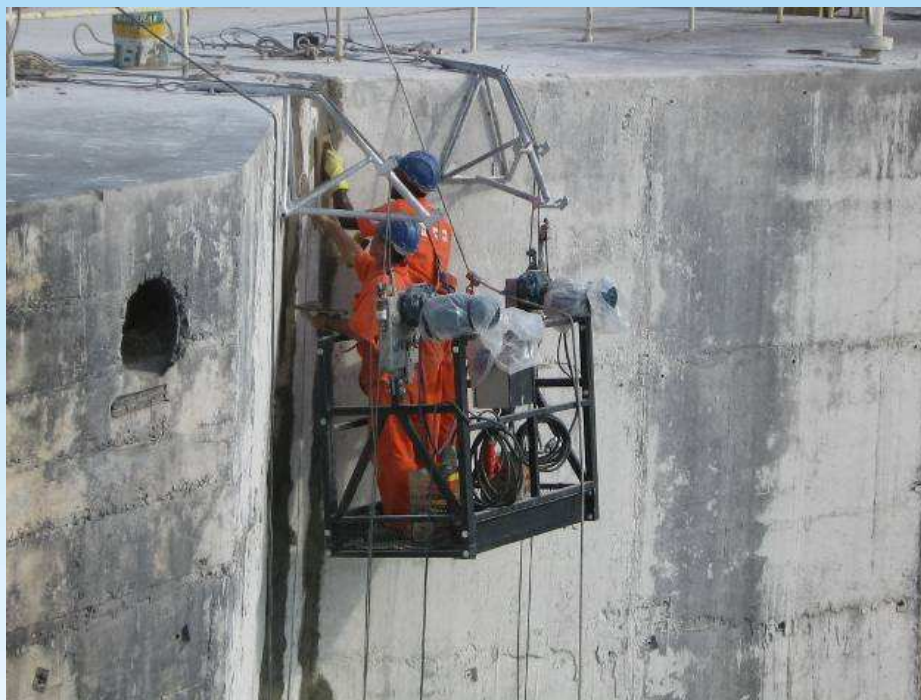
Preparação da superfície do concreto

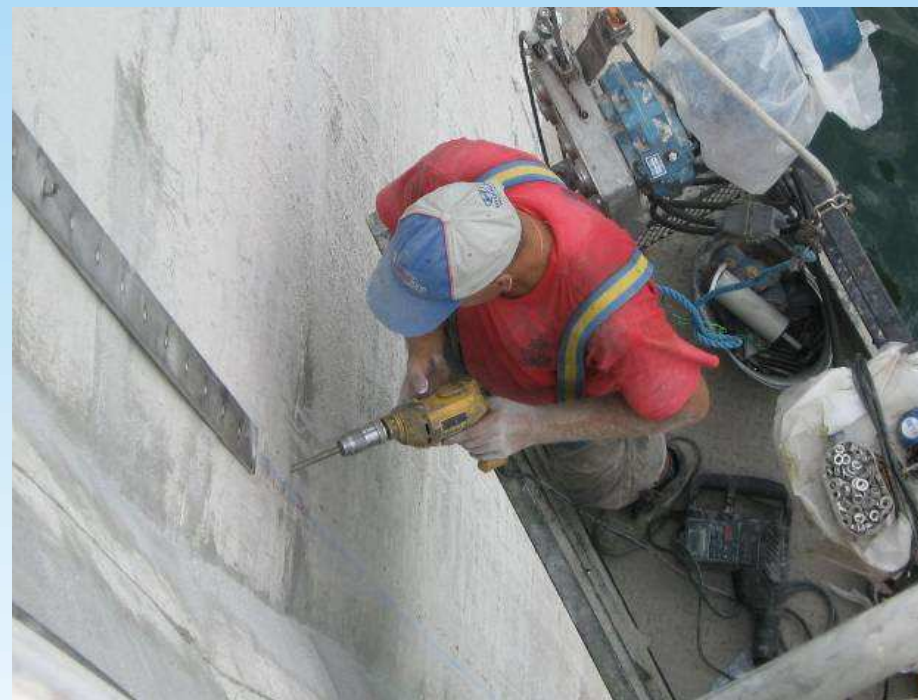
Colocação dos perfis de fixação da manta

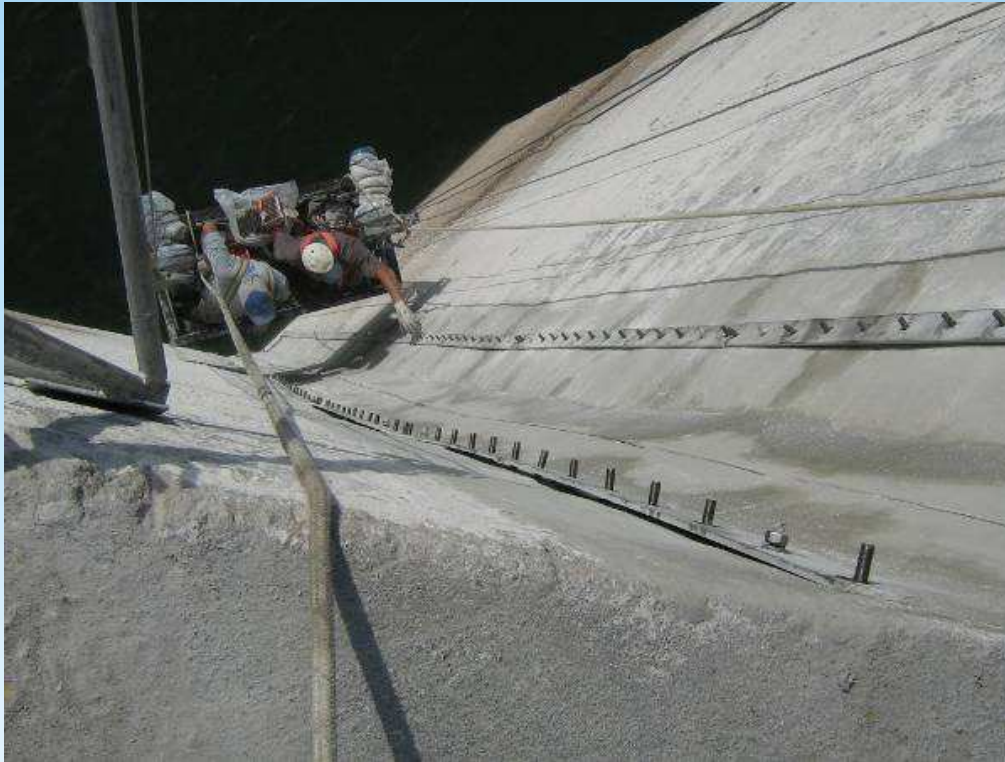
Perfis de fixação da manta colocados

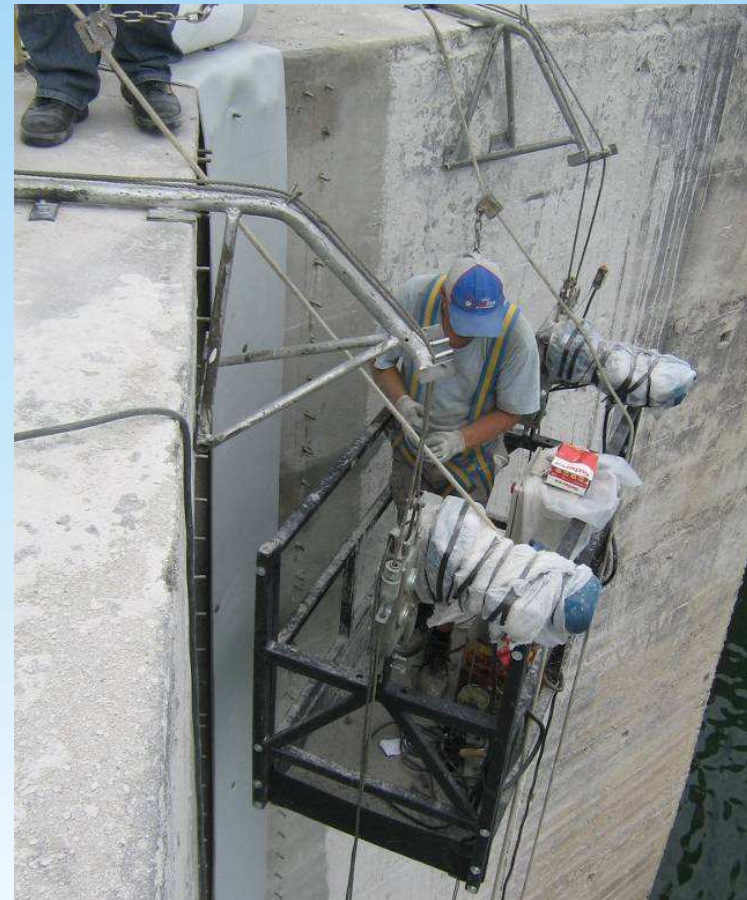
Colocação da manta de base

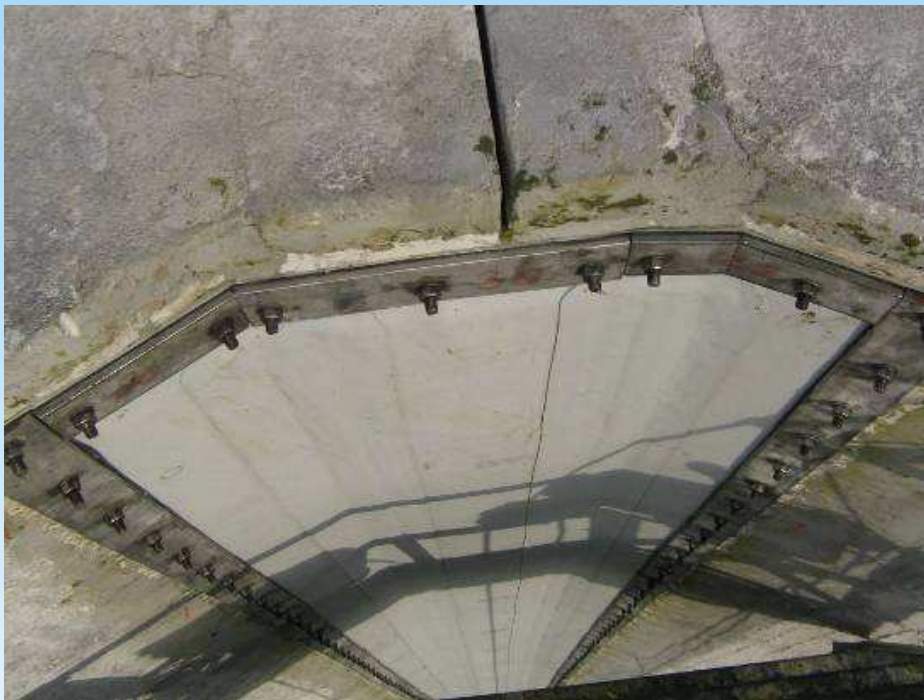
Vista superior da junta com vedação

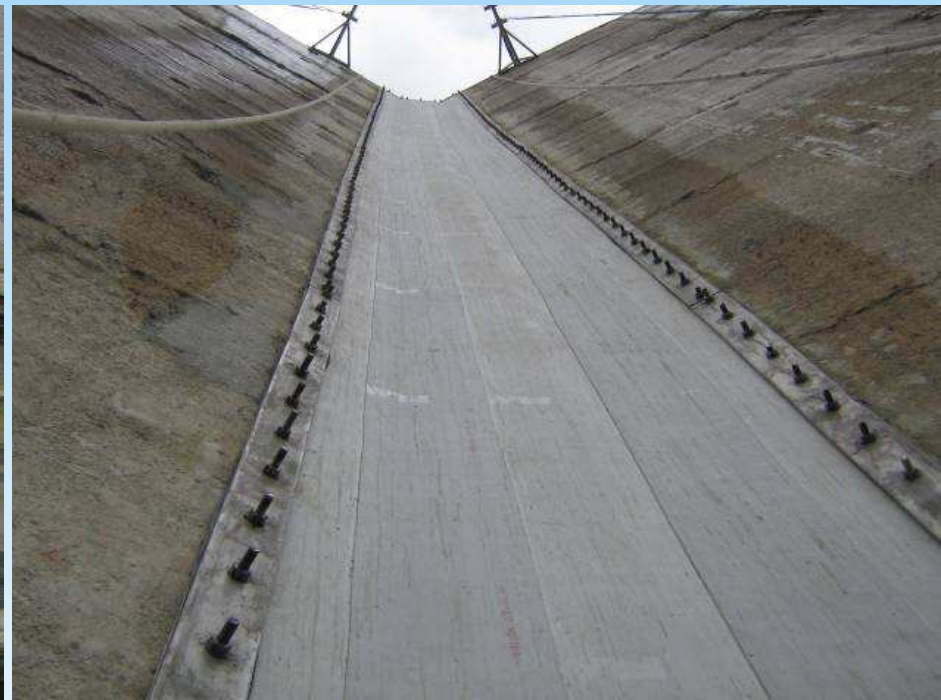
Vista inferior da junta com vedação

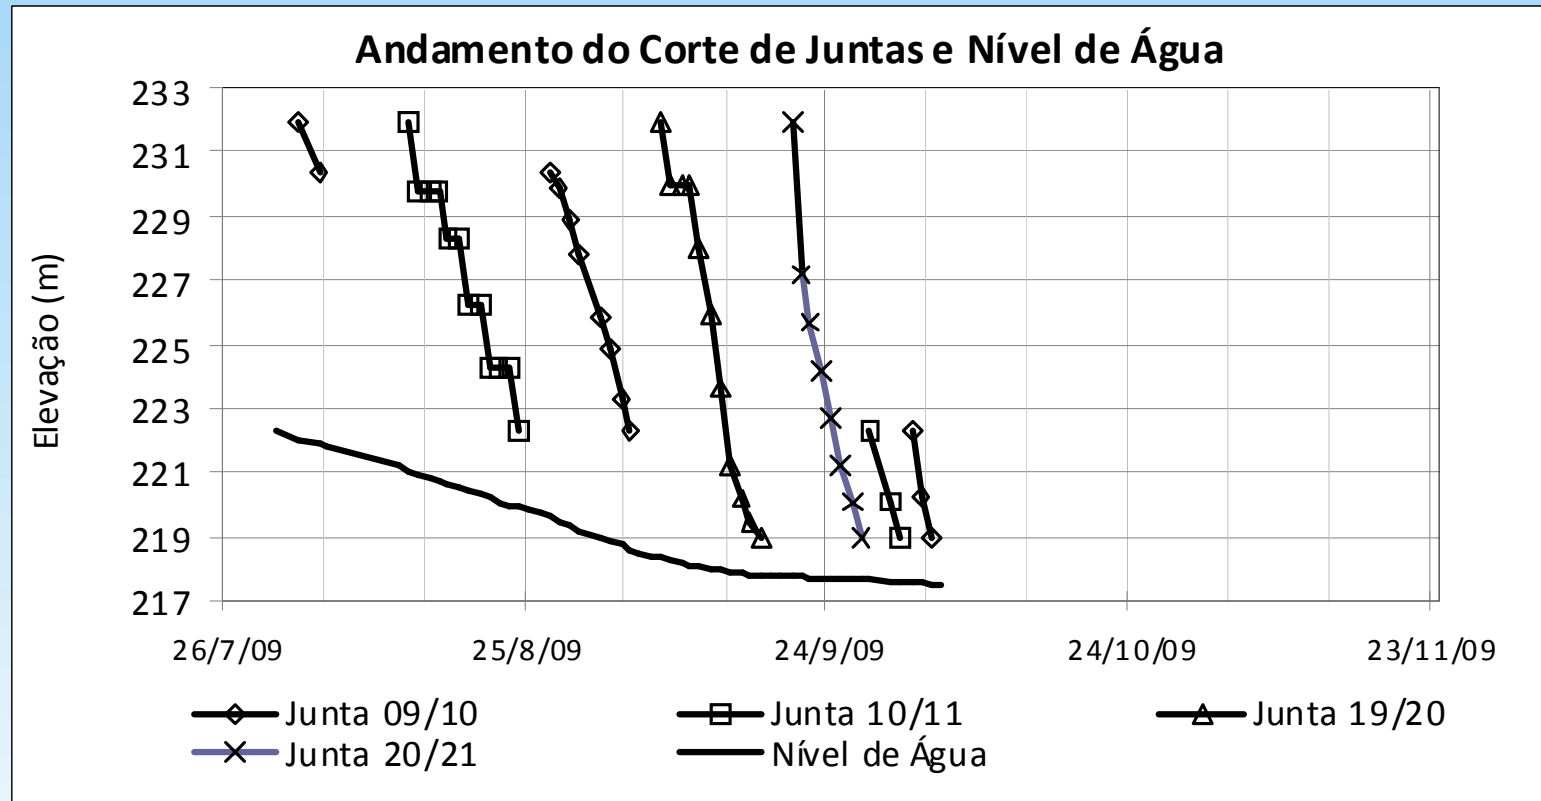
Andamento dos cortes das Juntas de Expansão

- A execução dos cortes de juntas de expansão mostrou-se eficiente para mitigar os efeitos da expansão do concreto sobre as comportas das extremidades do vertedouro.
- Um teste de abertura e fechamento das comportas, realizado após a conclusão dos cortes, não apresentou nenhuma dificuldade com a operação das mesmas.

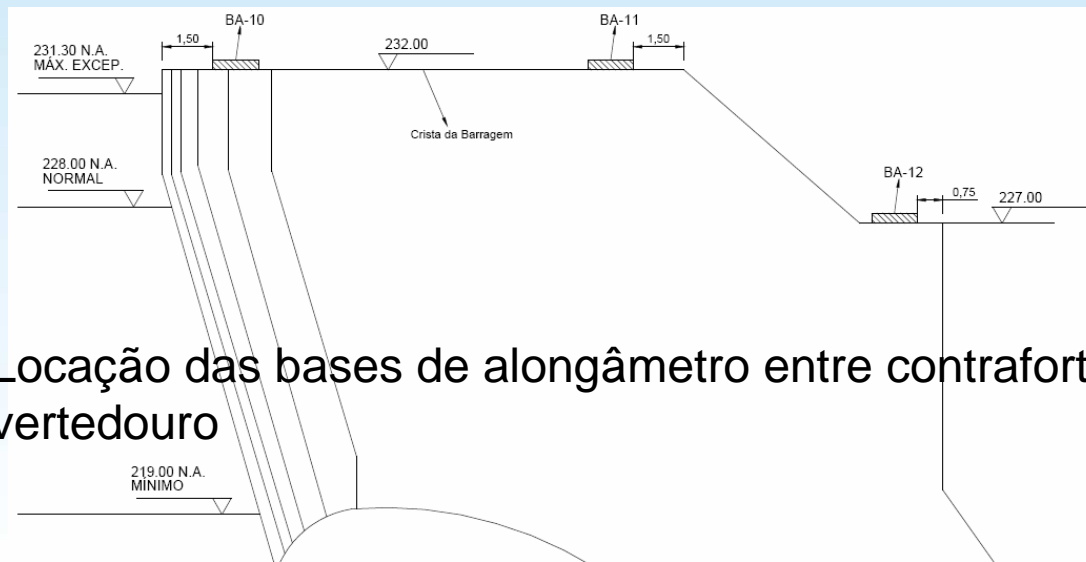
Locação das bases de alongômetro entre contraforte e vertedouro

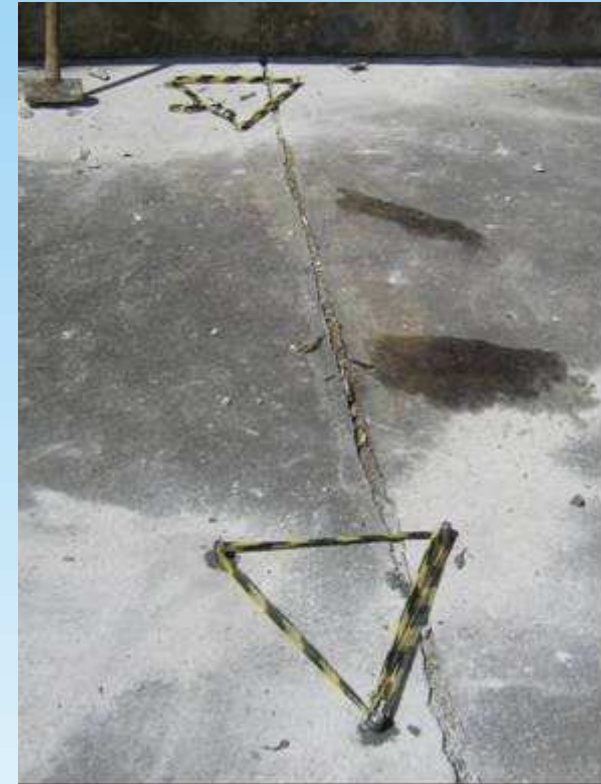
Vista das bases de alongômetro

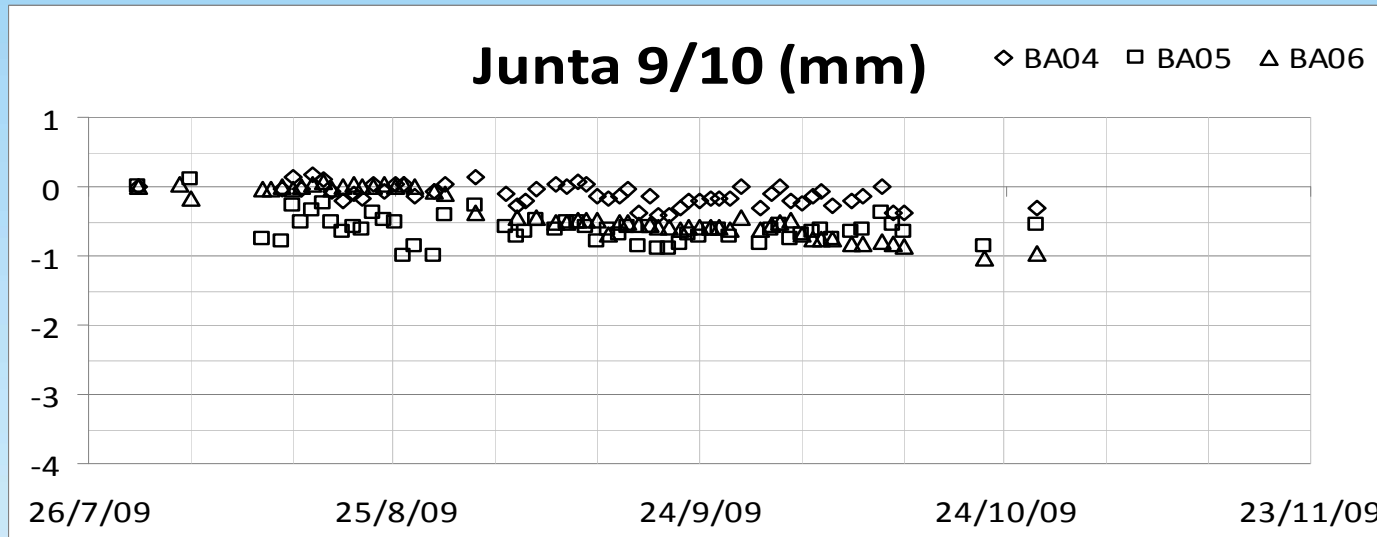
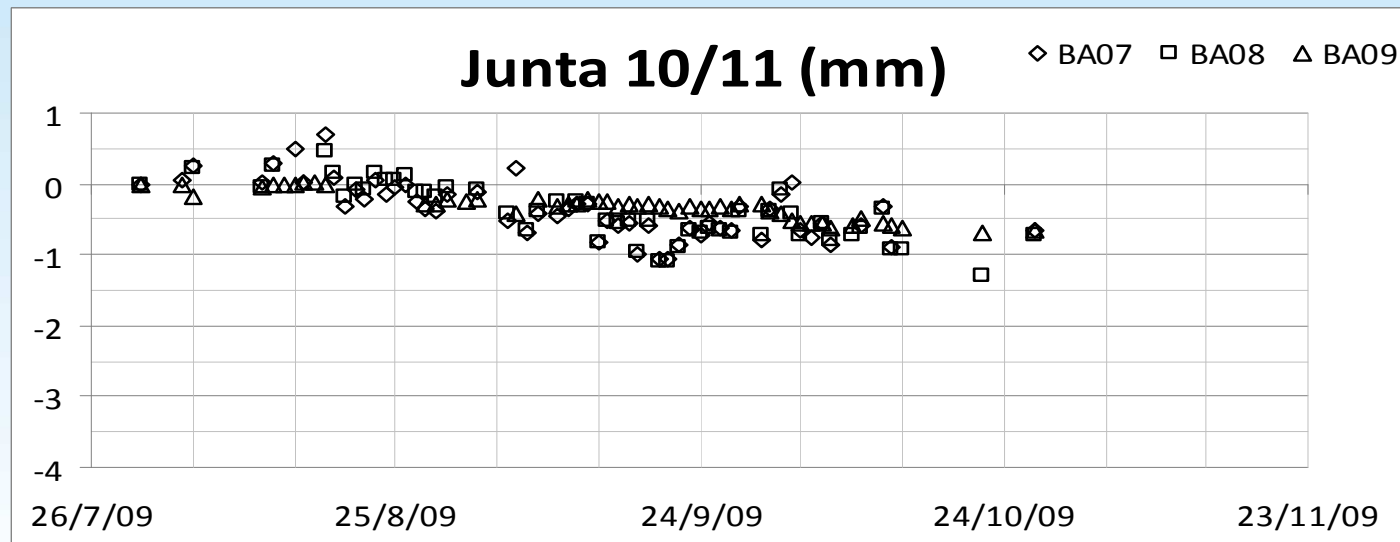
Juntas da MD

Monitoramento das Juntas de Expansão

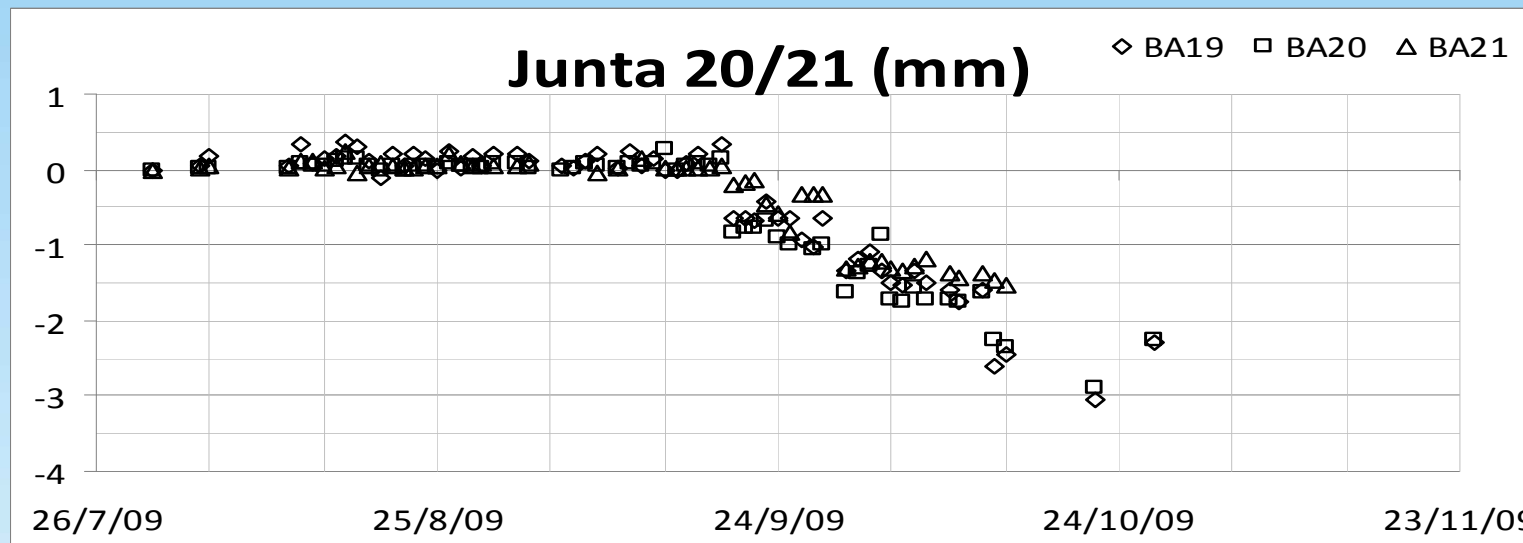
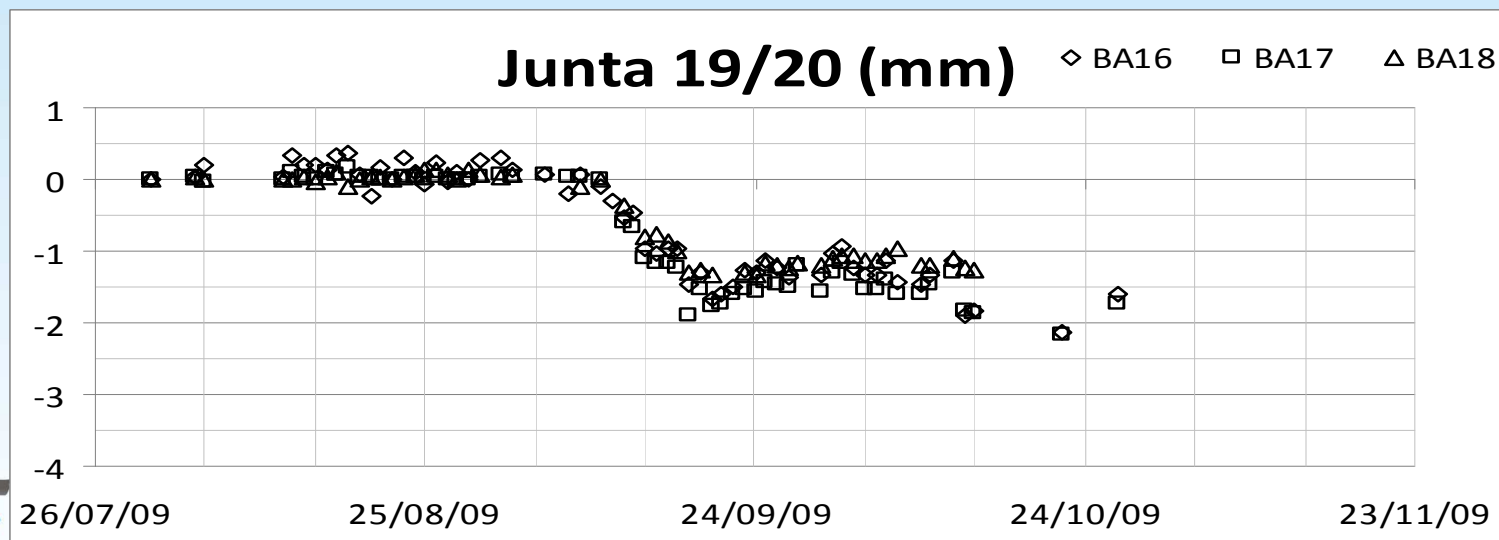
Juntas da ME

Monitoramento das Juntas de Expansão
